Nimmern 2017

Redovisning av moment inom projektet

”Nimmern - Greppa Näringen och förbättrad vattenstatus”, verksamhetsår 2017

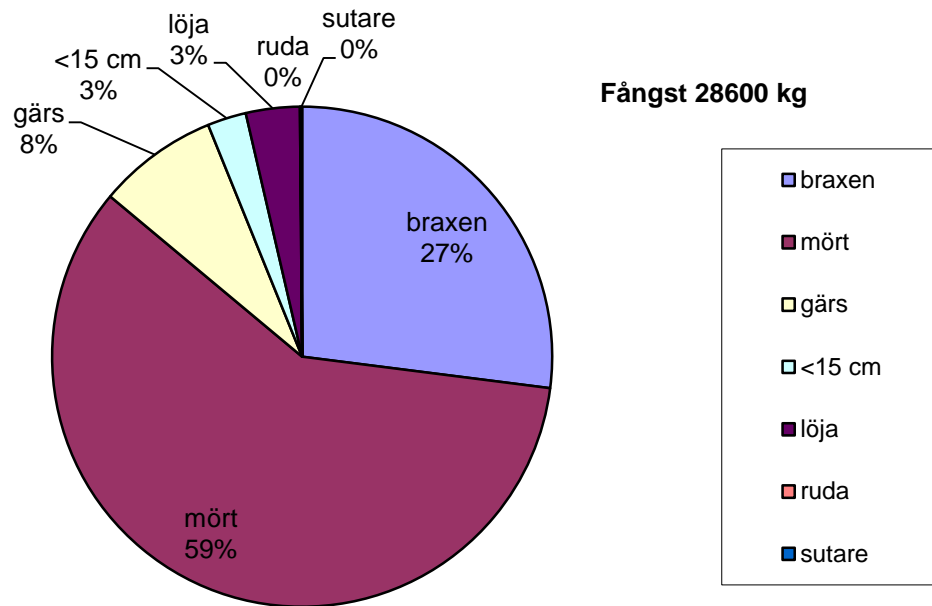
Figur 2. Notfångstens artfördelning i vikt.

Under vecka 41 genomförde ett finskt team notdragning i Nimmern. Man fiskade på runt 4 m djup och fångsterna var stora. Nästan 29 ton fisk togs upp. Mört och braxen dominerade fångsten (figur 2). Gädda fångades ca 500 kg och gös ca 200 kg. Det var mer gädda än förväntat i fångsten och mindre gös än förväntat (egen notering). Fångsten av karpfisk var på avfiskad yta ca 500 kg per ha. Om man uppskattar att det då finns 400 kg per ha i hela Nimmern så ger detta en biomassa på 160 ton. Man bör fiska bort 75 % av biomassan, vilket då ger 120 ton. Hittills har det tagits upp ca 70 ton under de insatser som gjorts i Nimmern. Hur man än räknar så ger notfisket ett tydligt besked, att Nimmern innehåller extremt hög fiskbiomassa och att insatserna till idag varit för små. Detta var saker vi hade befarat. Nu har vi inlett en välfungerande och effektiv metod för Nimmern: notdragning.

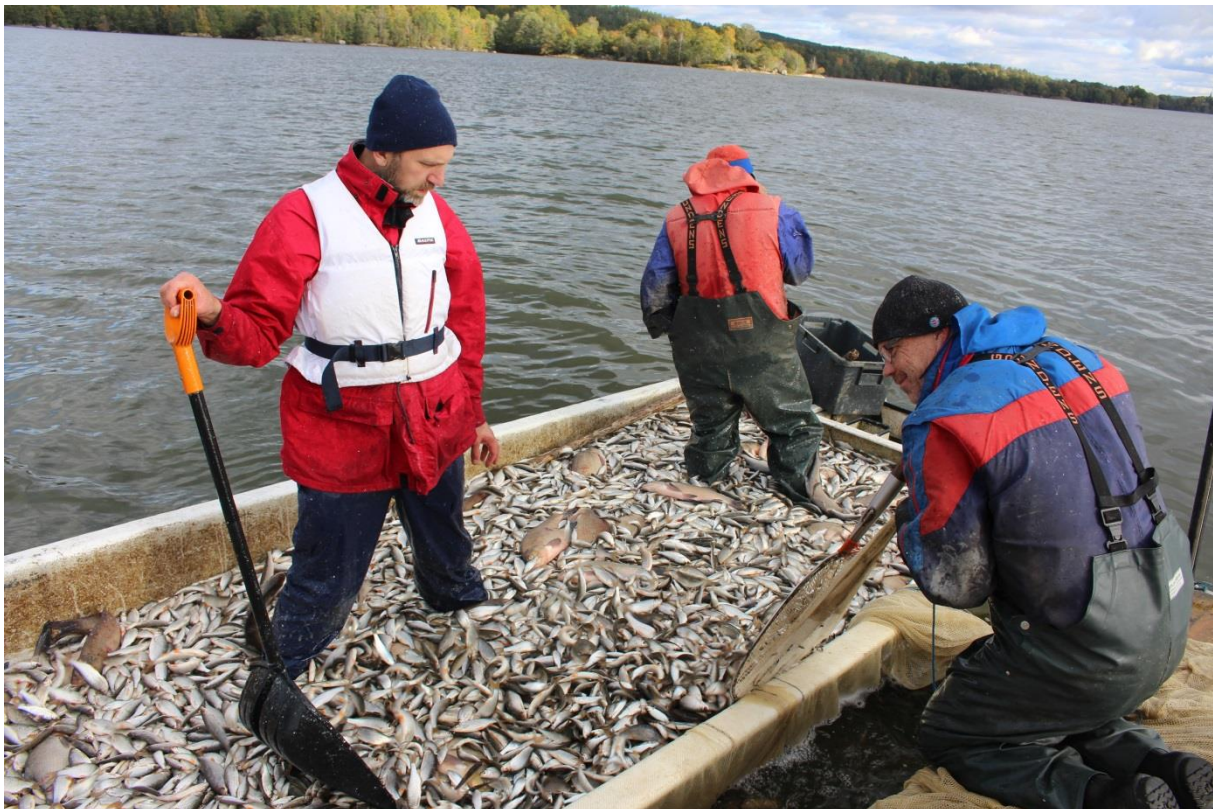
Figur 3. Fångsten töms från noten och rovfisken återutsätts. Fisken som sätts tillbaka har inga skador och är pigga. Foto: Carl-Johan Månsson

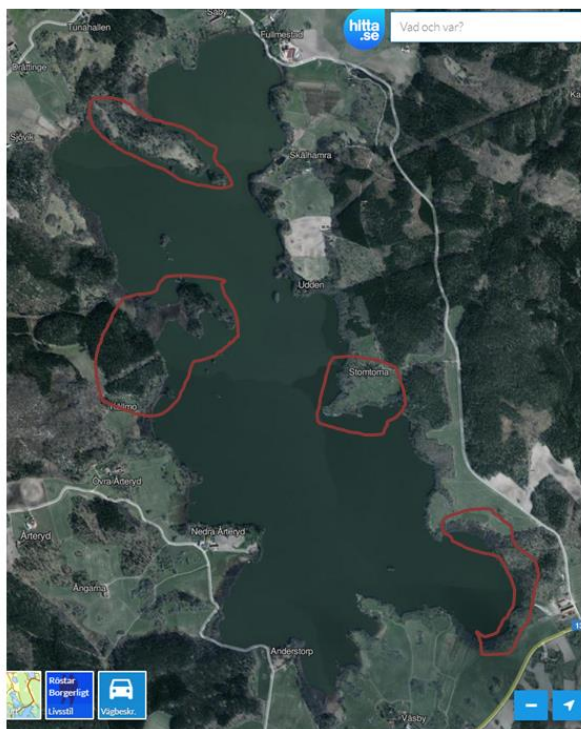
I projekt "Nimmern - Greppa Näringen och förbättrad vattenstatus" utfördes en naturvärdesinventering runt Nimmern 13 juni 2017. Syftet har varit att värdera Nimmerns strandnära områden och ta fram underlag som beskriver Nimmerns vattennära natur. Fyra intressanta områden valdes ut utifrån stukturer och geografi (figur 6).

Figur 6. De fyra områden som valdes ut och där fältbesök gjordes. Flygkarta från Hitta.se

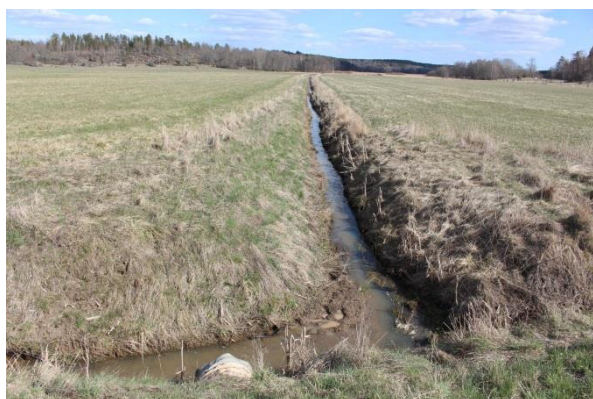
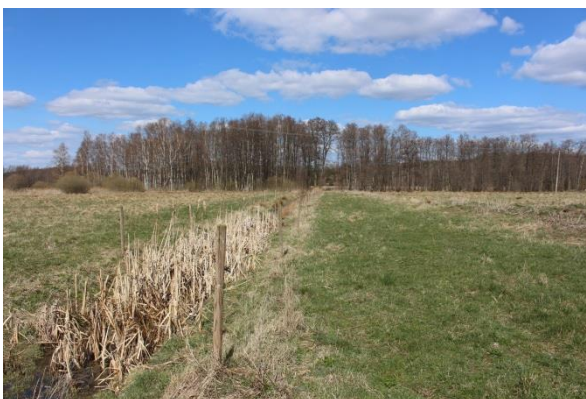
Figur 23. Bra lägen för fosfordammar, Drättinge och Väsby. Runt Nimmern finns goda förutsättningar för bra och kostnadseffektiva åtgärder. Detta bör projektet framöver fokusera på, exempelvis inom en vattengrupp. Foton: Carl-Johan Månsson

Momenten under 2017 talar sitt tydliga språk. Nimmern är i hög grad en påverkad vattenmiljö. Provfisket 2016 indikerade detta och fångsten i notdragningen kom inte som en överraskning. Det finns goda förutsättningar att göra åtgärder i tillflödena runt Nimmern. Bra lägen för fosfordammar finns i Väsby, Årteryd och Drättinge. Strukturkalkning skulle kunna vara en bra åtgärd. Dessa åtgärder tas upp för diskussion under 2018.
