Nimmern – En övergödd sjö i Kinda kommun

Resultat, observationer och framåtblick

Redovisning av åtgärder genomförda 2011-2019 med mål god status

2019-12-04

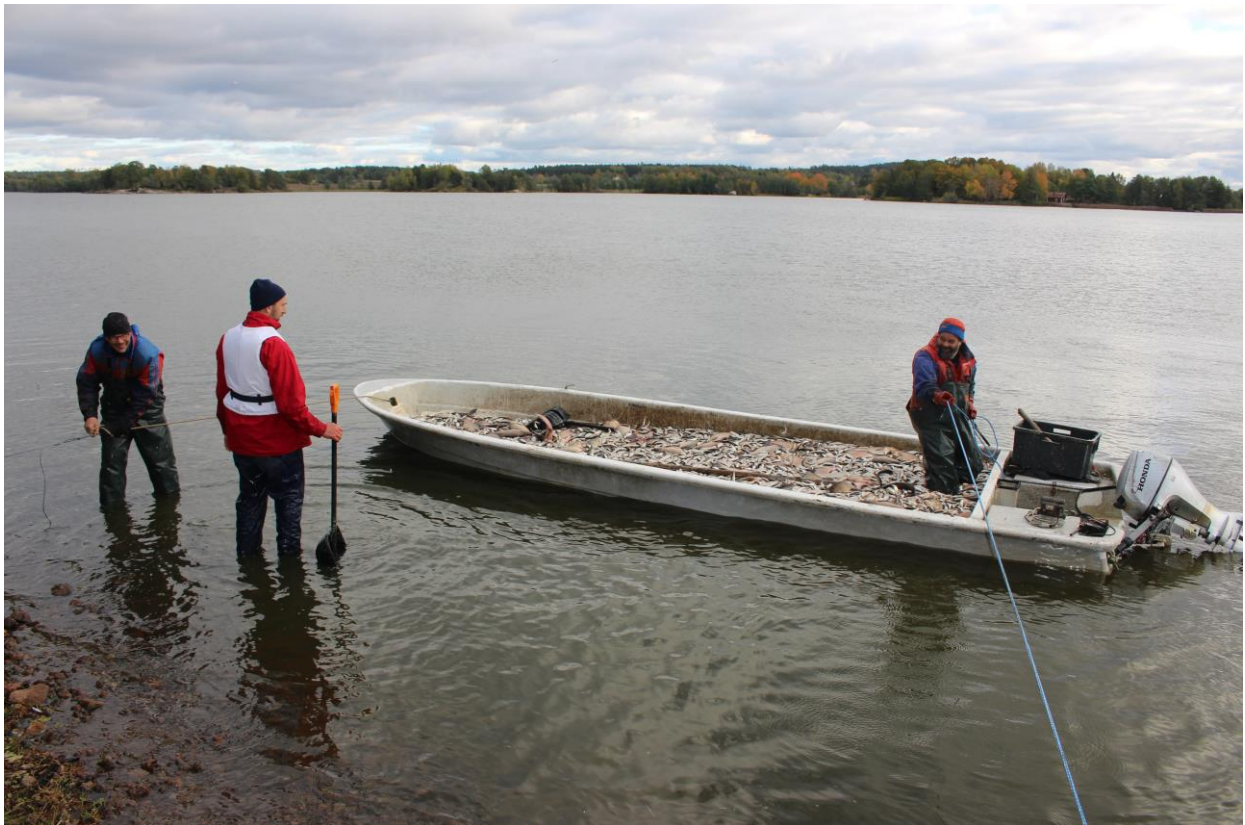
Figur 2. En full båt kommer lastad. Med braxen och mört. Notfisket är den metod som visat sig klart överlägsen i Nimmern. På bilden ses det finska notteamet Arto och Aulis och David från arbetsgruppen. Foto: Carl-Johan Månsson

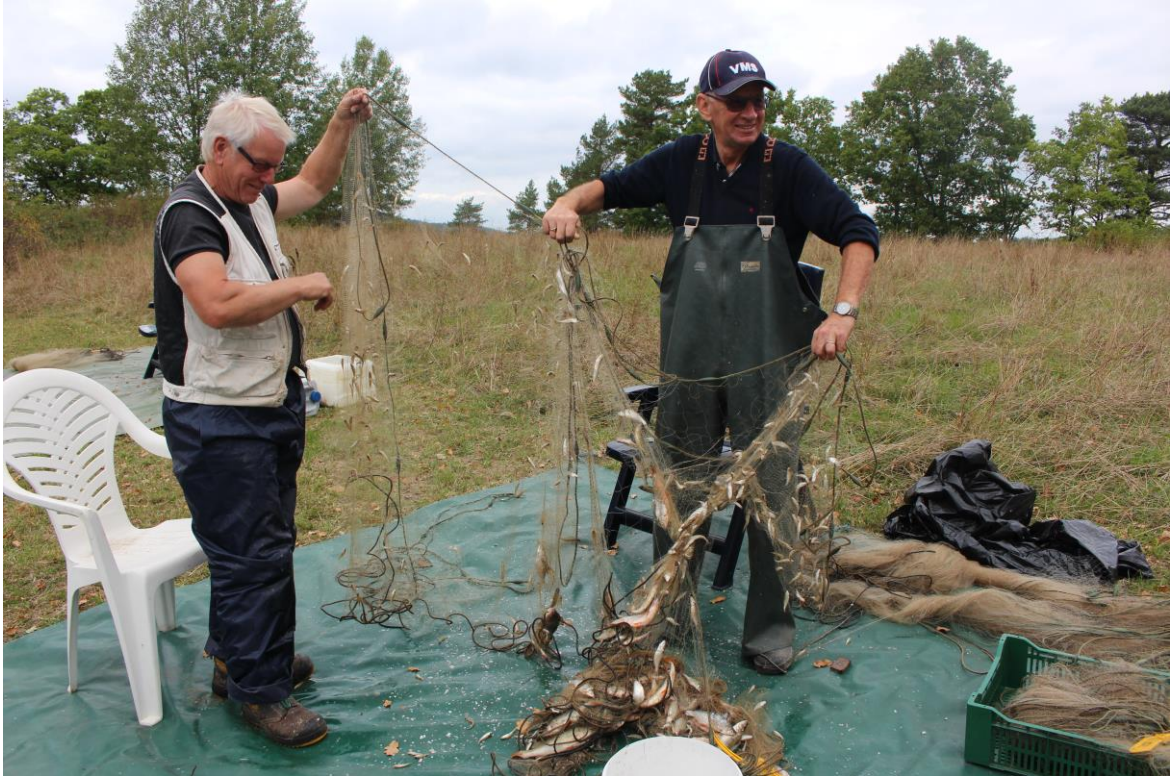
Figur 3. Provfisket i Nimmern var ett omfattande jobb, 2016. Rensningen av näten gick bra då många personer var med och hjälpte till. Mätningen av varje fisk satt vi med till kvällningen... Foto: Carl-Johan Månsson

Nätprovfiske genomfördes 2016, och visade sammantaget måttlig status. Det var en stor fångst, och speciellt fångsten av mindre abborrar var mycket hög, även nationellt sett och bland andra övergödda sjöar. Abborrens status är efter notdragningarna bättre, de har vuxit

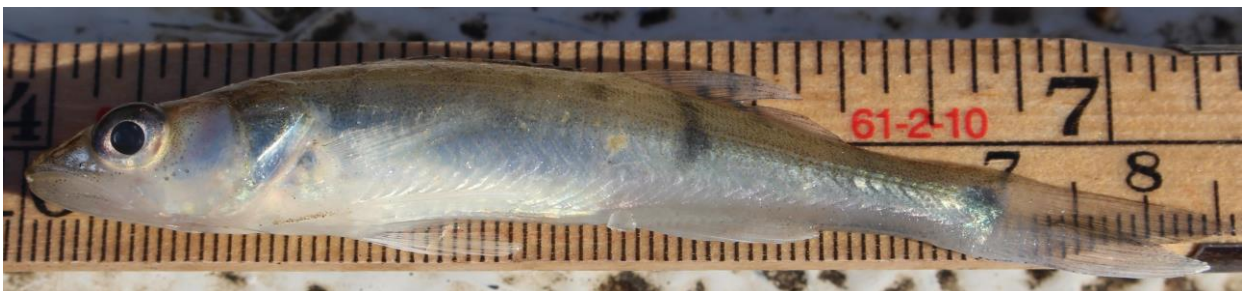
Figur 4. En gösunge, 85 mm lång, i november månad. Tillväxten är god i hos gösen i Nimmern. På ett år växer de runt 10 cm. Det lergrumliga vattnet är perfekt för gös, och om beståndet förvaltas väl kan Nimmern uppvisa ett mycket bra gösfiske inom några år. Foto: Carl-Johan Månsson

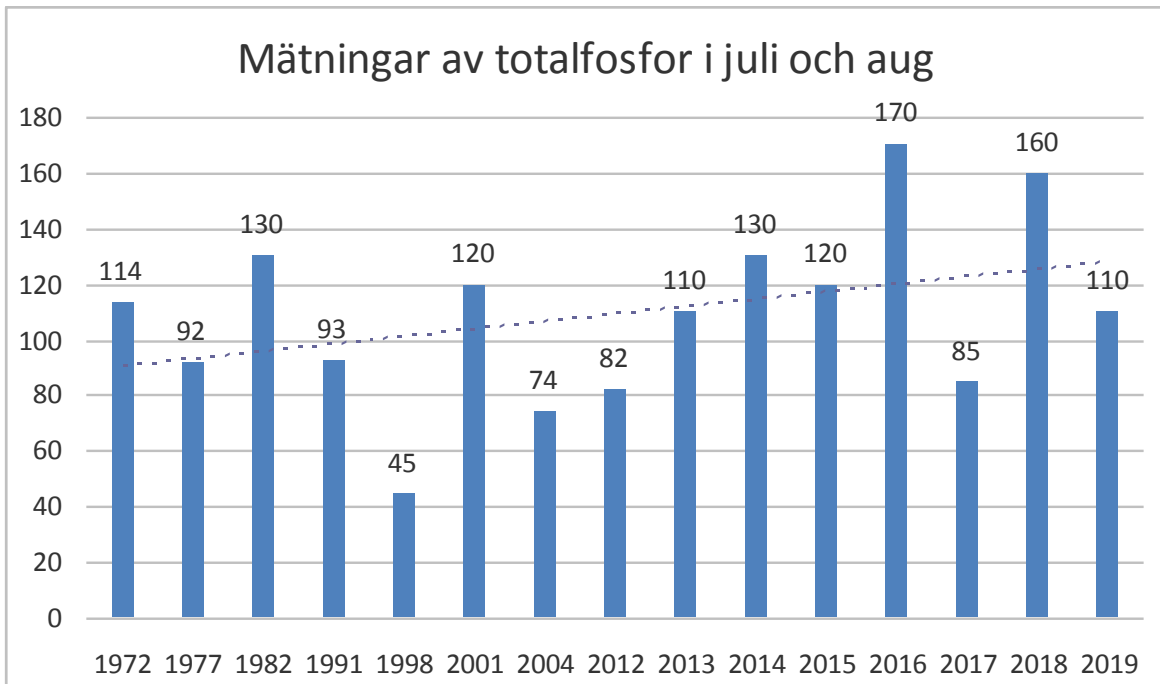
Figur 6. Halt av totalfosfor (mikrogram per liter, µg/l) i Nimmerns ytvatten under sommaren från 1972 till 2019. Data från Länsstyrelsen Östergötland samt Nimmerns FVOF.

Mätningar av totalfosfor i sjöns ytvatten under sommartid ger ingen tydlig bild med höga halter 2016 och 2018 (figur 6). Både 2016 och 2018 var nederbördsfattiga år. Låg nederbörd brukar innebära att näringshalterna minskar men inte här. Det kan istället vara så att Nimmerns stagnation gjorde att mer näring fördes upp till ytan av en lång syrebrist under denna tid. Om så är fallet skulle detta ytterligare visa att en stor utmaning är sjöns sediment och den interna belastningen.

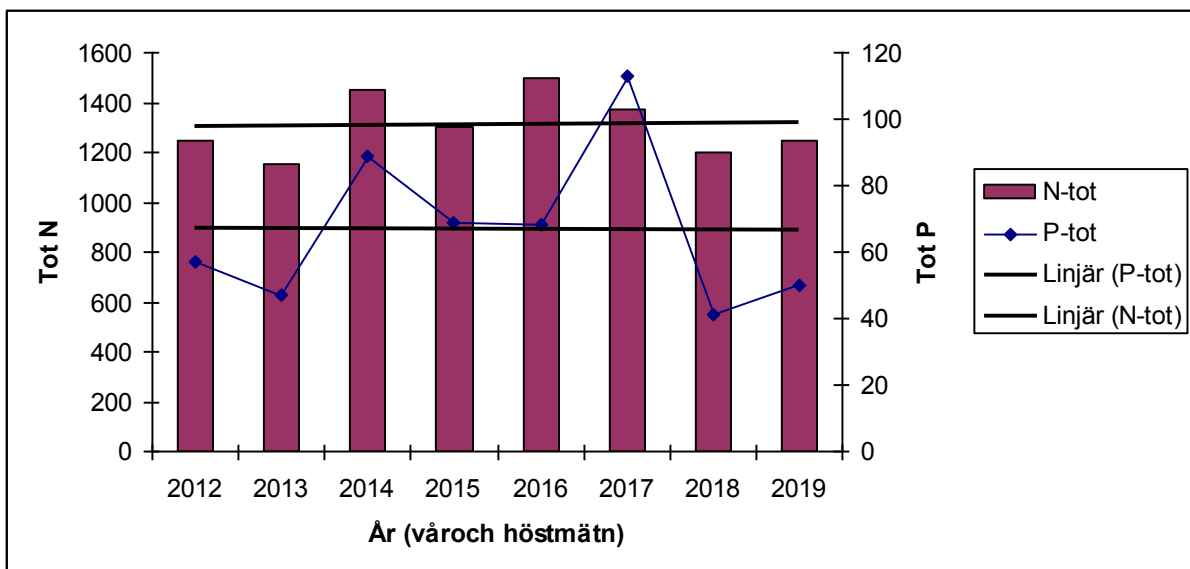
Figur 7. Näringshaltsdata, medelvärde vår och höst, i Nimmern 2012-2019. Trendlinjer. Data från Länsstyrelsen Östergötland samt Nimmerns FVOF.

Undersöker man i nästa steg totalkväve (N-tot) och totalfosfor (P-tot) och tar fram medelvärden för vår och höst visar detta en oförändrad trend sedan 2012 (figur 7). Fosforhalten visar dock en minskning 2018-2019, vilket kan indikera att det har börjat gå åt rätt håll efter genomförda notfisken.

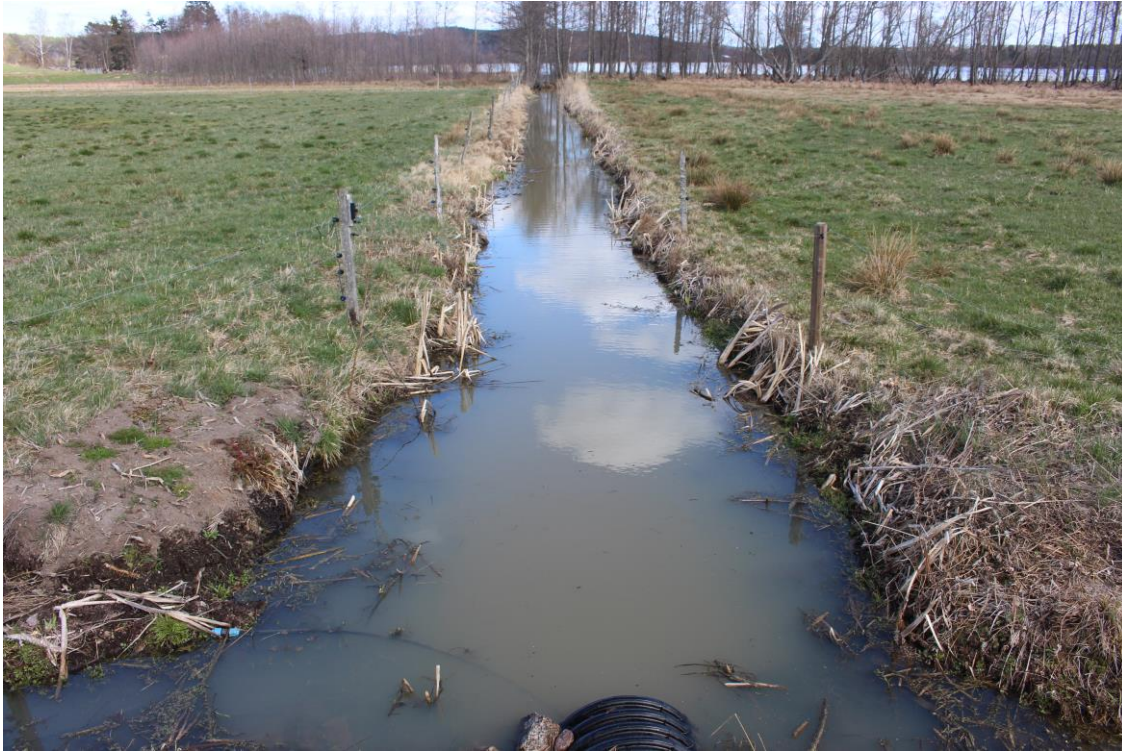
Figur 8. Ett dike i april 2017 nära Nimmern. Grumligt vatten = näringsrikt vatten. Bilden visar hur diken och vattnet i dessa ser ut runt Nimmern. Foto: Carl-Johan Månsson

Både kväve och fosfor är viktigt att begränsa men för Nimmerns åtgärdsarbete bör fosfor vara det man försöker komma åt i första hand. Som en bra vägledning kan man säga att ett grumligt och lerafärgat vatten betyder höga halter av fosfor. Och det är precis så det brukar se ut i diken på vårarna (figur 8).

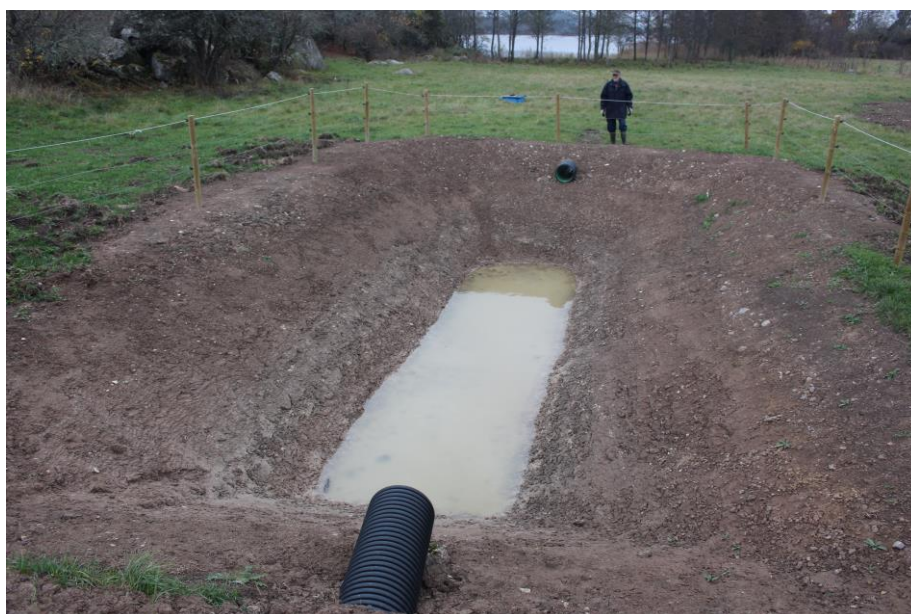
Figur 10. Mindre fälla på Väsby. Trots låg tillrinning så var det vatten som stod i fällan lergrumligt. Vid utloppet ses Nimmerns Grand old man, Jan Gustafsson. Foto: Carl-Johan Månsson

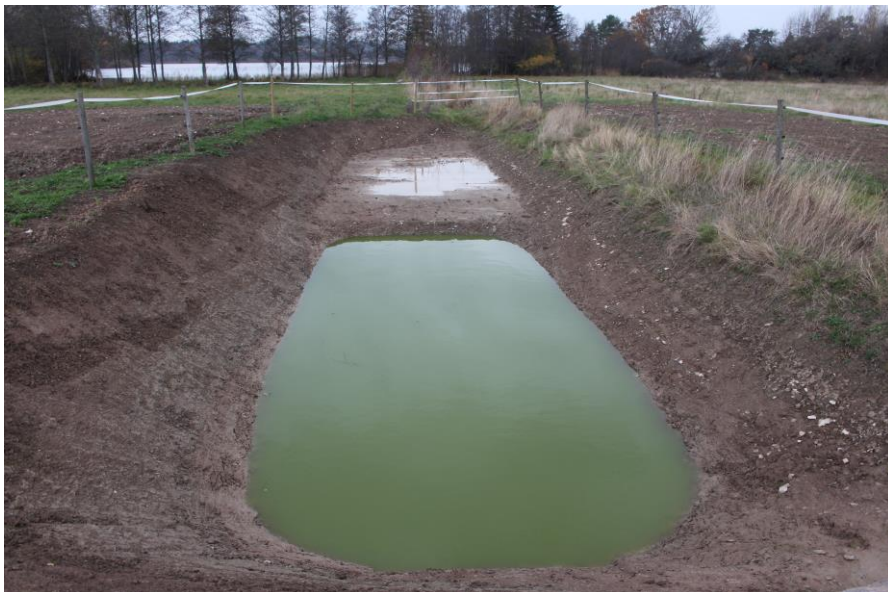
Figur 11. Fälla på Väsby. Färgen var här grön på vattnet vilket indikerar en kraftig algproduktion startad av mycket näringsrikt vatten. Foto: Carl-Johan Månsson

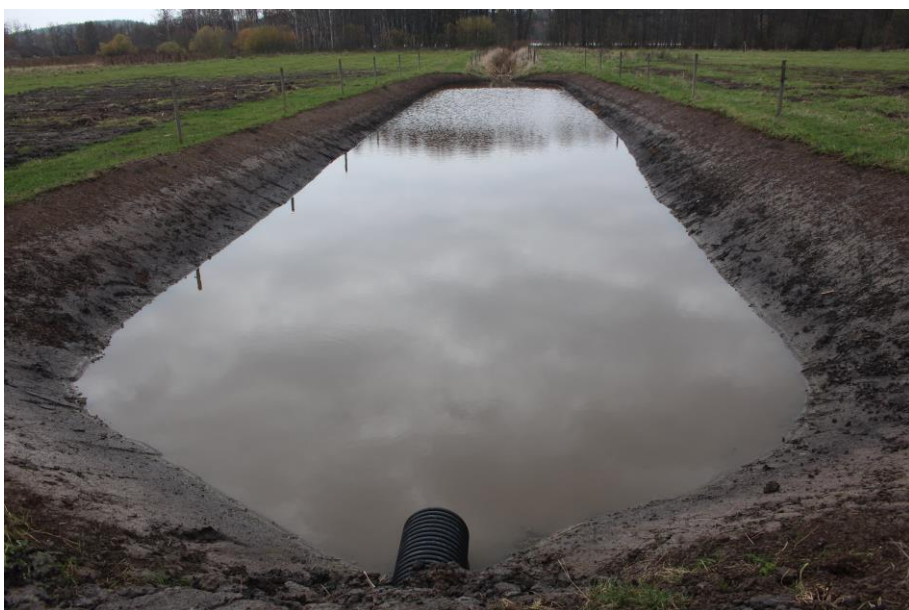
Figur 12. Fälla på Stjärnevik. Grumligt till brunt vatten. Foto: Carl-Johan Månsson

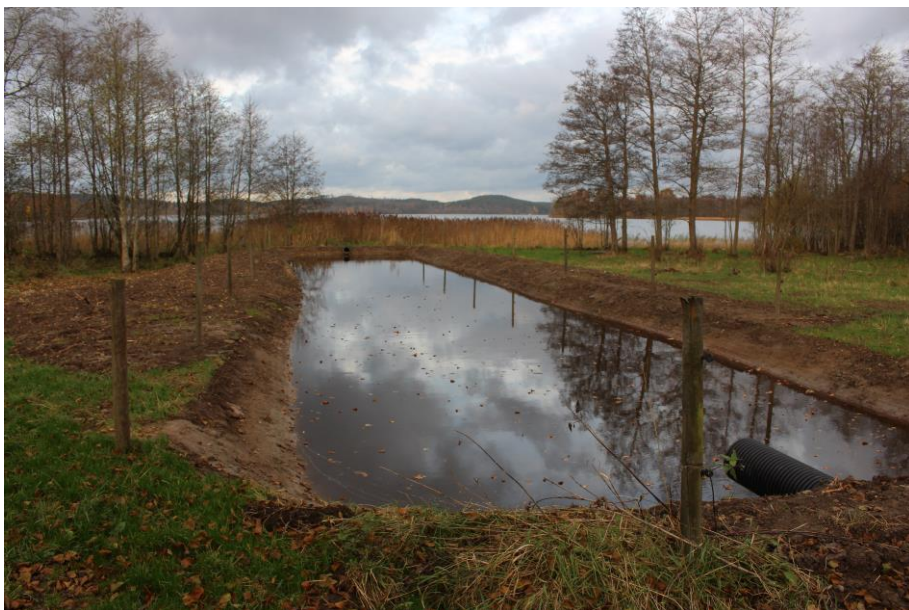
Figur 13. Fälla på Stjärnevik. Mörkt brunt vatten och viss grumlighet. Foto: Carl-Johan Månsson

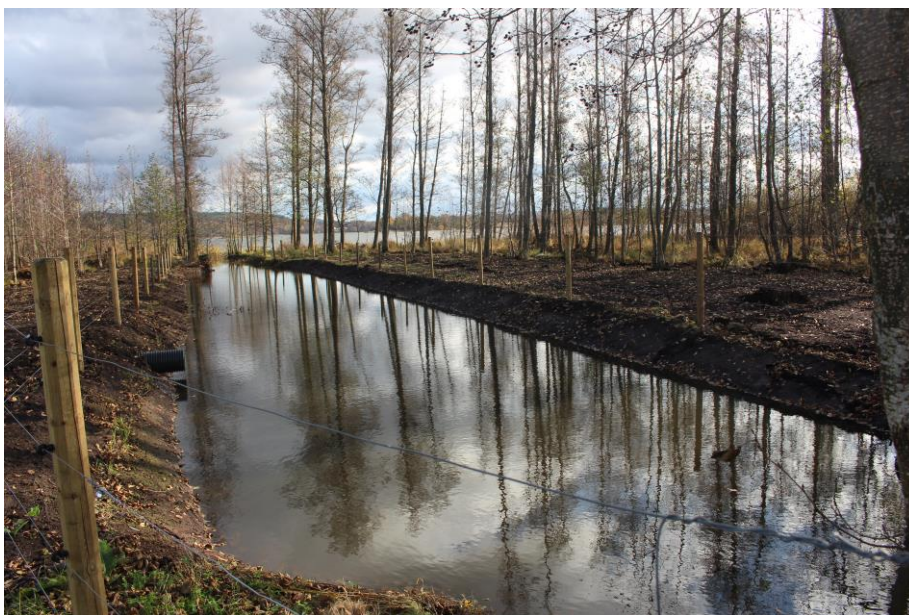
Figur 14. Fälla på Årteryd. Liknande vattnet i fällan vid Stjärnevik på fotot ovan men här var vattnet ännu grumligare. Foto: Carl-Johan Månsson

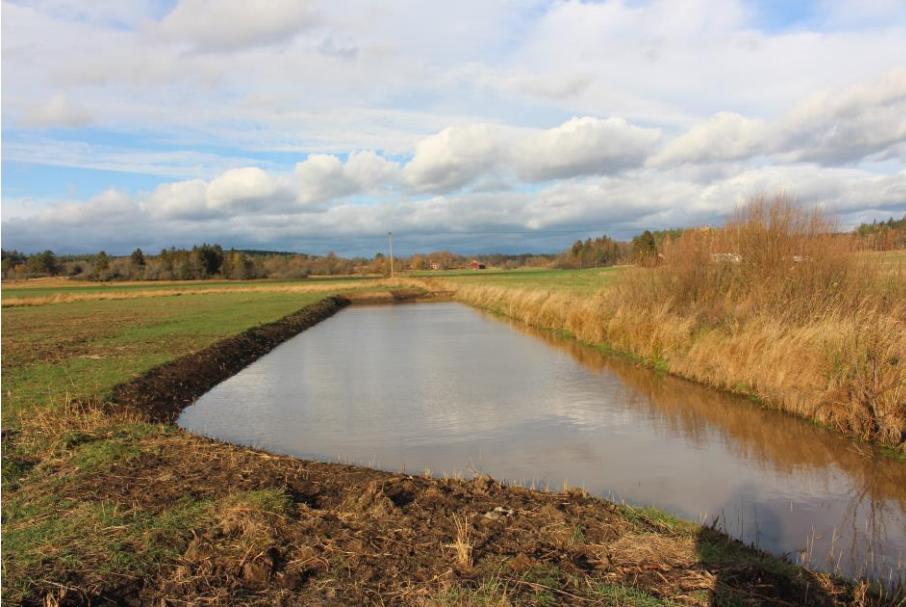
Figur 15. Fälla på Drättinge. Både brunt och lergrumligt vatten. Foto: Carl-Johan Månsson

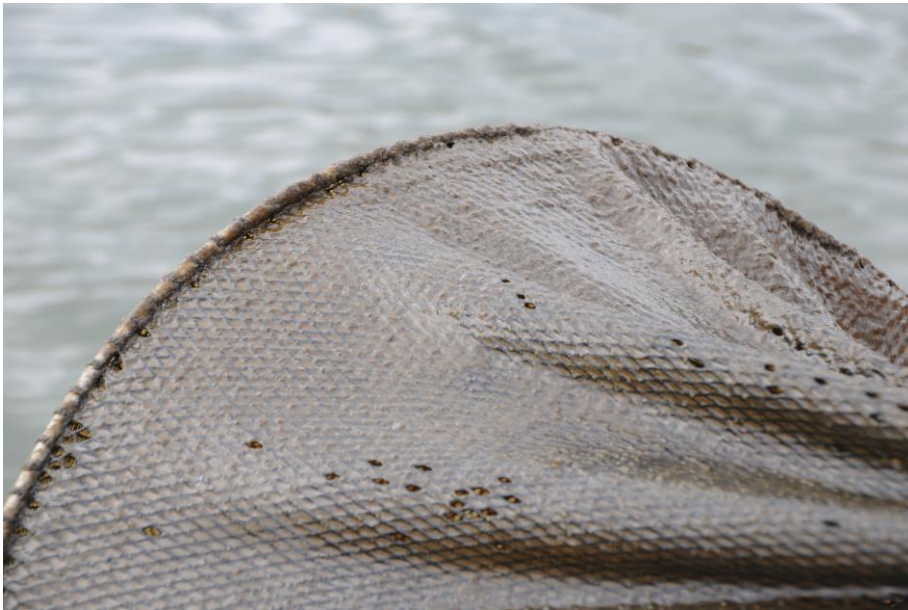
Figur 17. Så här såg redskapen ut av algpåväxt. Troligen massförekomst av kiselalger. Foto: Jan Gustafsson

Under maj månad 2019 sattes ryssjornas maskor igen av en brunaktig sörja. Detta kunde ha varit en massförekomst av kiselalger, vilket noterats i andra åtgärdssjöar, bland annat i Finjasjön. Algerna gör att redskapen fiskar dåligt och kanske bidrar algerna även till andra problem.

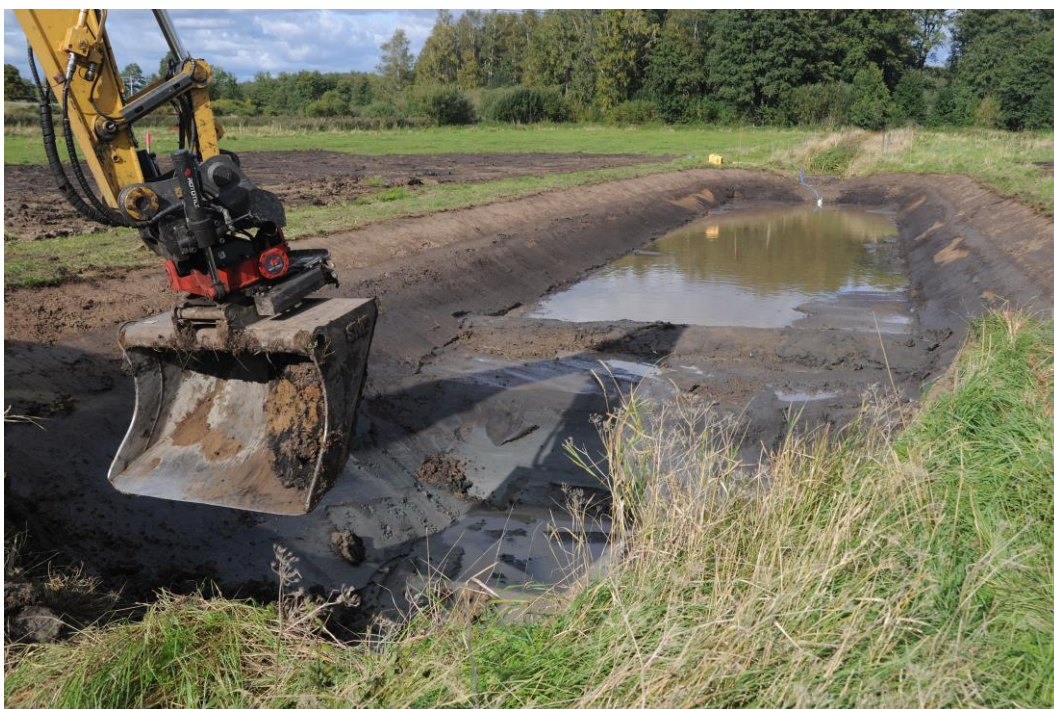
Fosfordamm grävs. Notera de mäktiga lerlagren som grävts fram. Foto: Jan Gustafsson

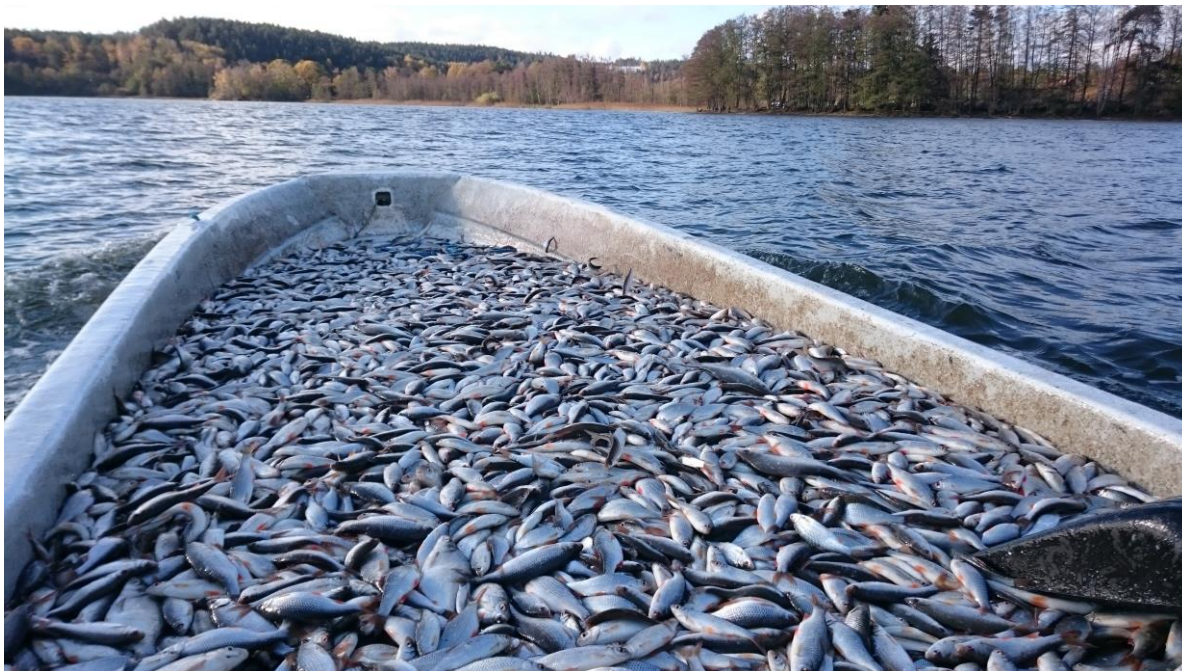
Full båt igen! Att det varit stor obalans i Nimmern råder inga tvivel kring. Foto: Arto Hautala
