Bra våtmarksläge!

Rapporterat av C-J Natur

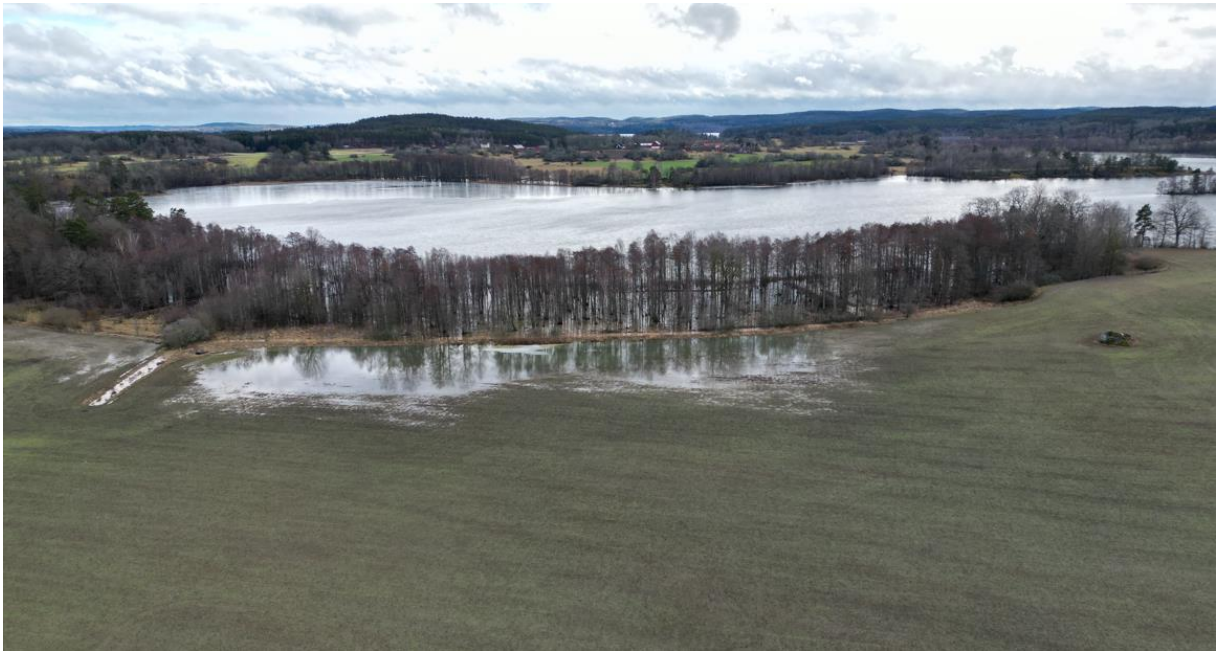
Med foton tagna från drönare får man bra överblick på marker och vatten. I fotot nedan ses hur ett täckdikessystem mynnar i vänstra kanten och genom låg avrinning bildas ett våtmarksområde. Ett sådant här område är det vi ofta letar efter när vi bygger våtmarker och är det ett stort avrinningsområde och mycket åkermark är det plus. En mer permanent våtmark här skulle få betydelse för minskad mängd näring ut till sjön och för biologisk mångfald.

Foto över Nimmerns södra del, 2023-03-23. Foto Nimmerns FVOF.
