Makrofyter (vattenväxter) i Nimmern 2022

Delrapport 3 från C-J Natur 2022

inom projekt "Vattenvårdsprojekt Nimmern"

2022-09-19

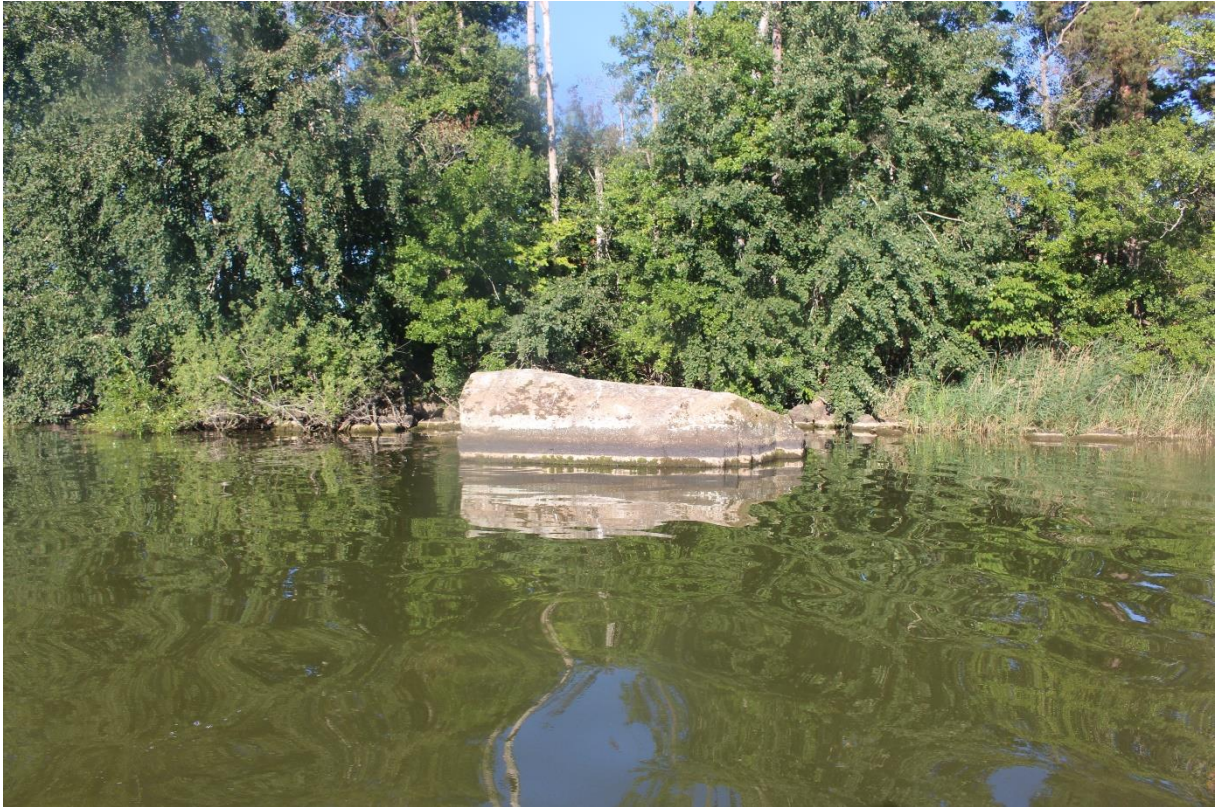
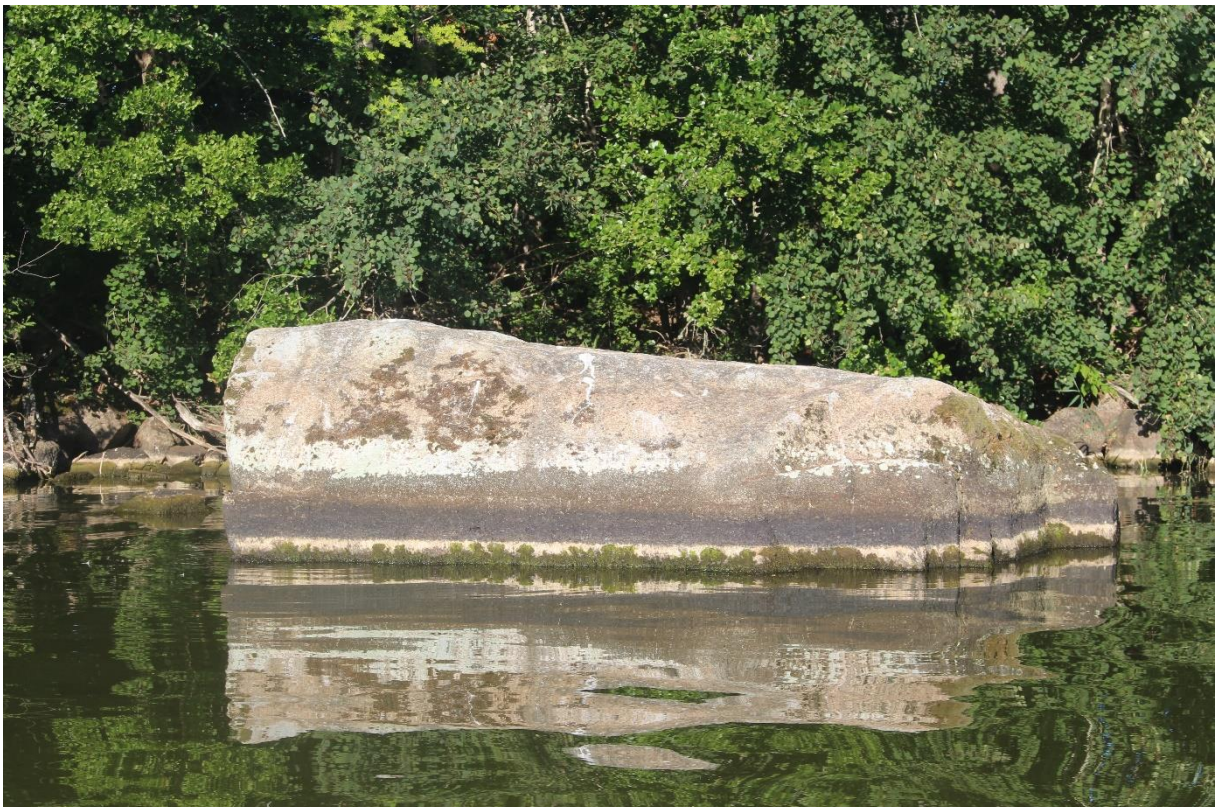
Vattenståndet var ovanligt lågt för årstiden. Som referenspunkt nyttjades en större sten vid sundet in mot Lillsjön, mot västra kanten. Se foton.

Vattenståndet i sjön var lågt, som referensmärke användes ett stort stenblock i sundet in till Lillsjön.

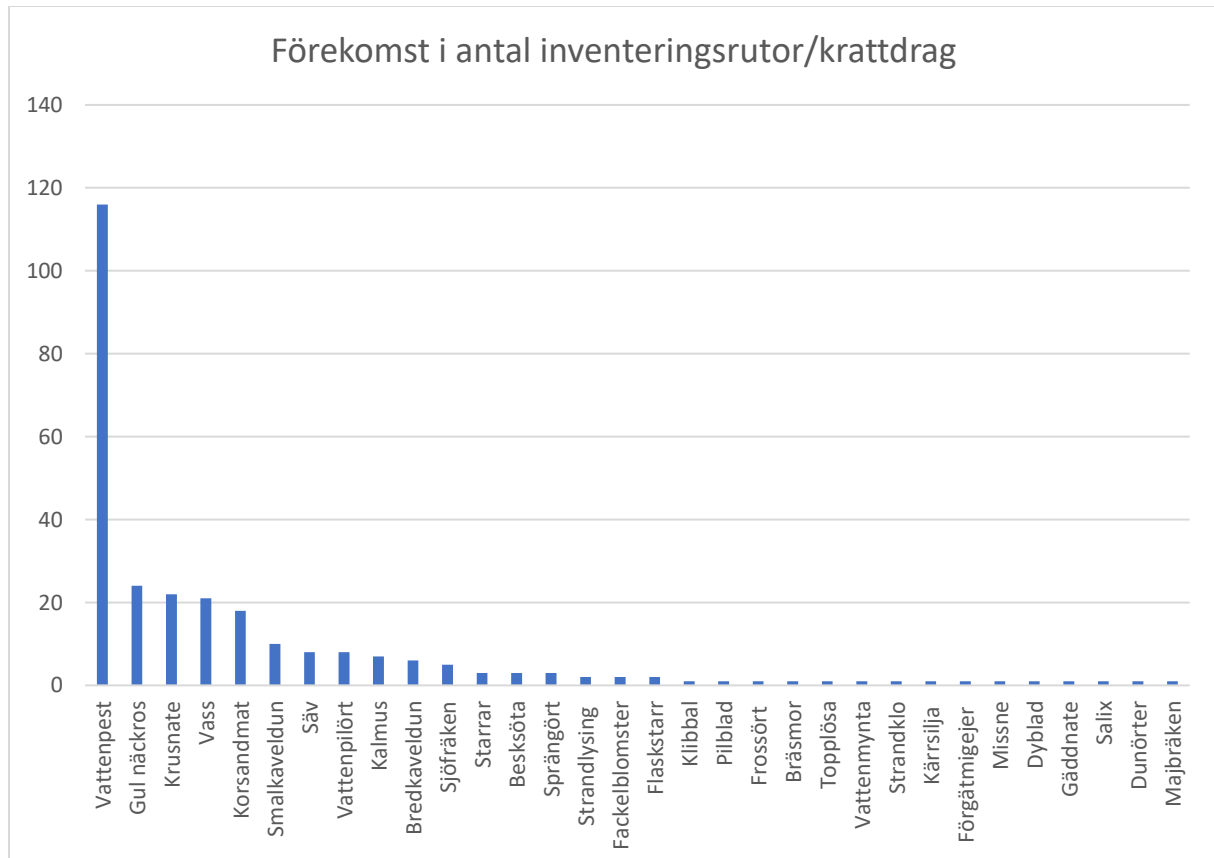
Vattenpest fanns i 116 inventeringsrutor vilket motsvarade 79 %. Långt under vattenpest men ungefär lika vanliga därefter var arterna gul näckros, krusnate, vass och korsandmat.

Figur 3. Förekomst som antal rutor/krattdrag som arten förekom i.

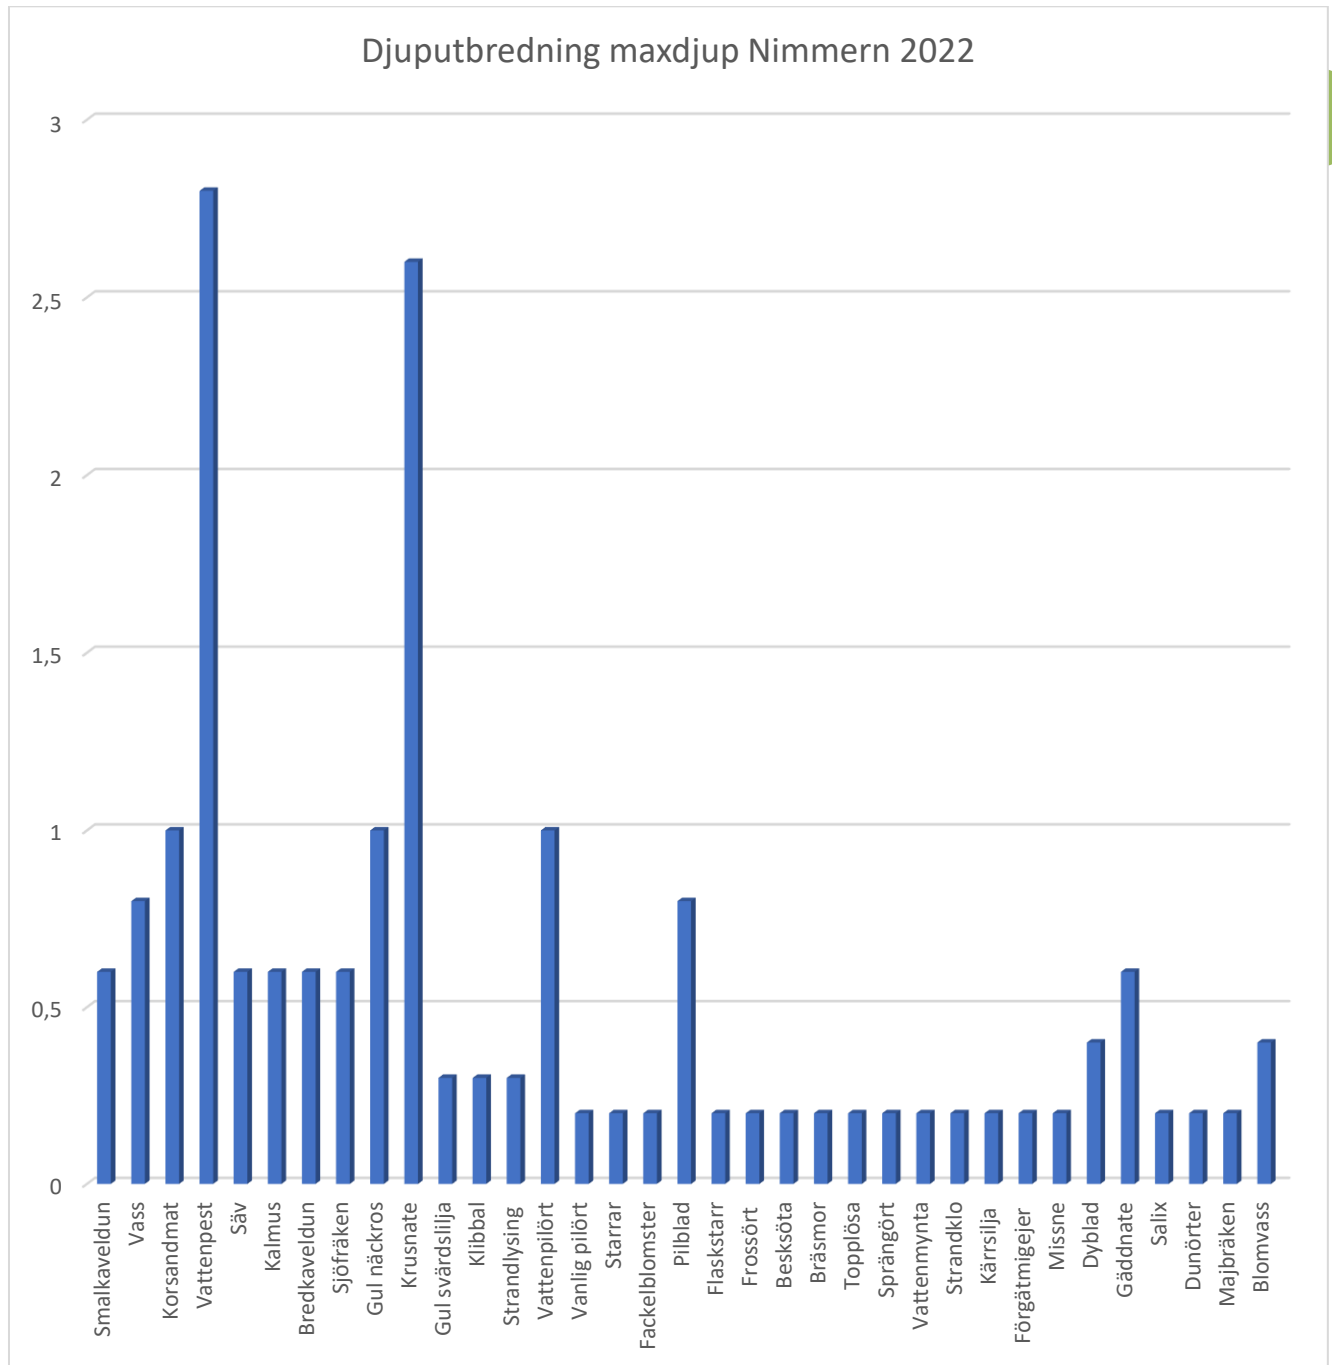
Djupast växte vattenpest med 2,8 m följt av krusnate på 2,6 m. Utanför transektinventeringen så noterades vattenpest på 3,5-4 m djup, vilket även gällde krusnate. Djuputbredningen följer ett ganska förväntat mönster. Att undervattensväxter finns ner på djup om 3-4 m är positivt och är kopplat till det ökade siktdjupet. De flesta arterna växer grunt i Nimmern vilket har att göra med det tidigare sämre siktdjupet.

Figur 4. Växternas djuputbredning vid inventeringen i Nimmern 2022.

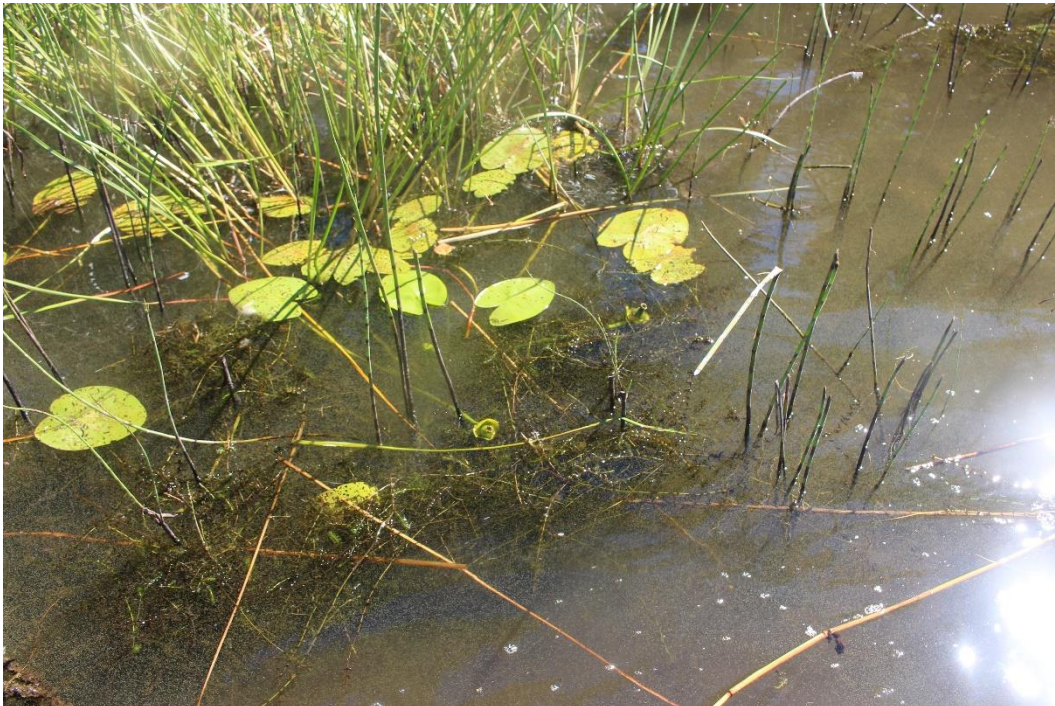
Gul näckros, sjöfräken och vattenpest på samma plats.

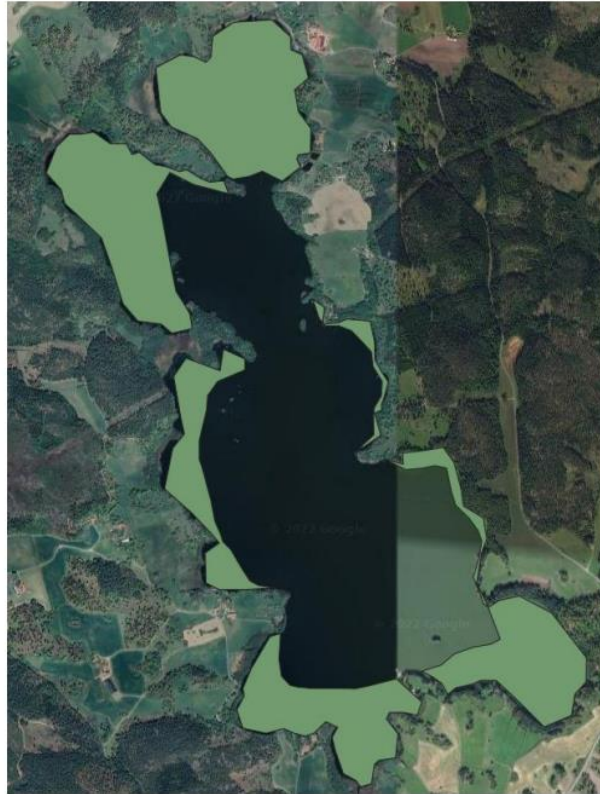
En art som snabbt kan kolonisera grunda ytor i sjöar, åar och kanaler. Fanns på alla transekter och dominerade mycket kraftigt 2022. Var vattenpest finns utbredd i sjön visas nedan (från rapport om vattenpest, 2022).

Utbredning av vattenpest i Nimmern, augusti 2022. Utbredningen är gjord utifrån fältstudier med krattor och GPS och analyserat och ritat i programmet QGIS.

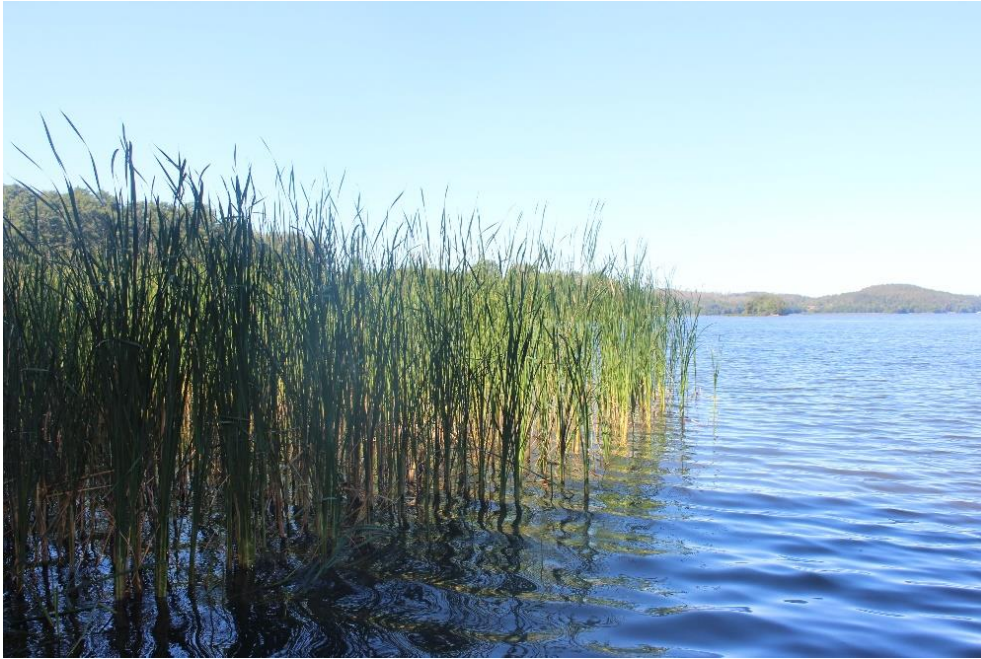
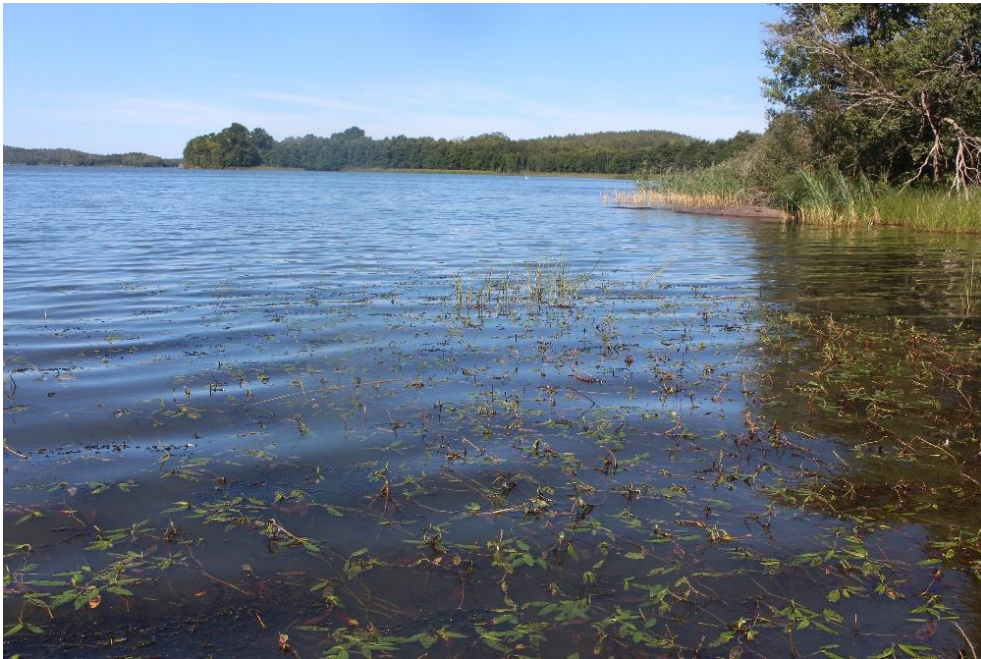
Område 1/V1. Långgrunda områden med vassbård längst in mot land. Sand och lera dominerar bottenmaterialet. Närmast land var det artrikt. I viken växte blommäss med flera plantor. Mycket vassmaterial samlas inne i viken. Flera ovanliga växter har noterats längst inne i viken, både i vatten och 20-30 m upp på land. Området i kanten av sjön och land betas vilket ger en speciell flora. Området bedömdes av C-J till högt naturvärde vid en naturvärdesinventering 2017. Arter som hittades här var ormbär, gökblomster, sårläka för att nämna några speciella (Månsson, 2017). En hotspot för växter!

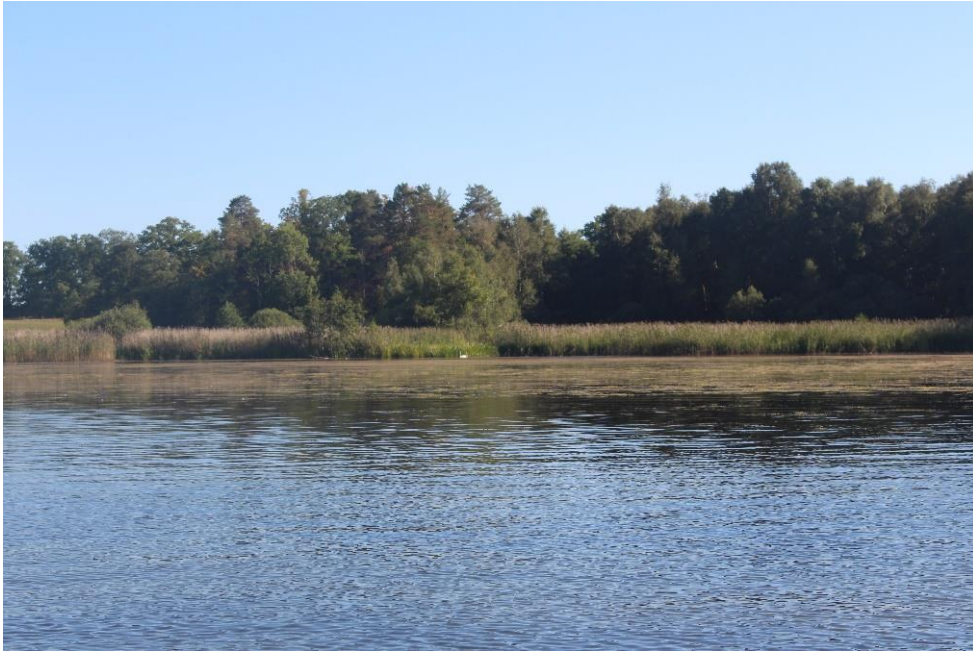
Område 5/V5. Åmynningen/utloppet utgörs av flack botten med lera. Tätt med vattenpest hela vägen in i viken. Hög vass växer längst in vilket indikerar näringsrika sediment. Mycket musslor noterades under våren vid utloppet då det var mycket klart vatten och man såg bottnarna tydligt. Näckrosrötter sträcker sig fram på botten.

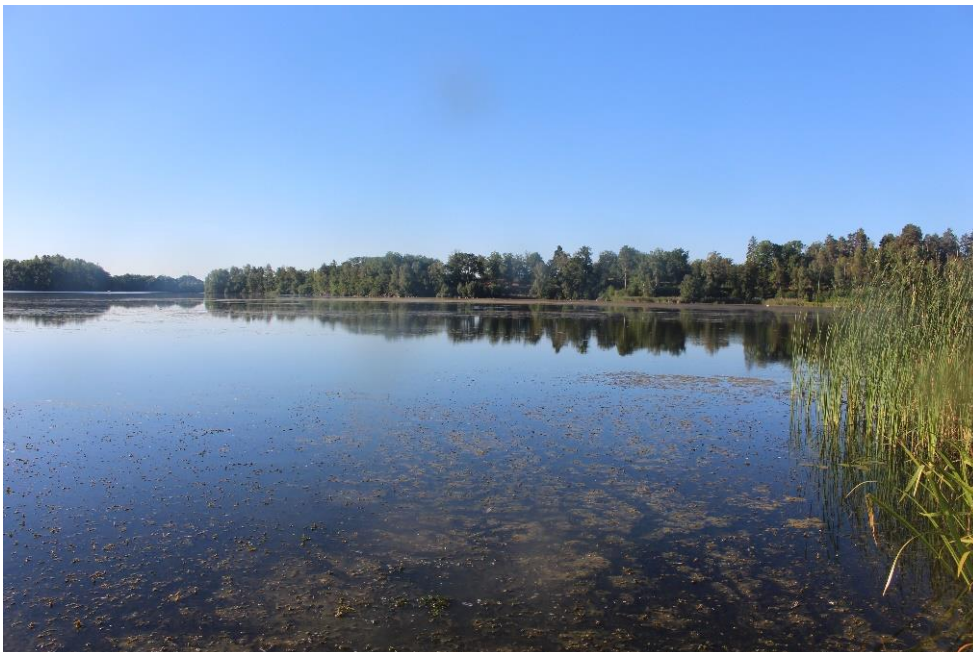
Område 6/V6. Lillsjön är en skyddad och grund del i norra Nimmern. Vattenpest täcker i princip hela delen. Det har tidigare varit ganska mycket krusnate här, som verkar ha minskat i och med vattenpestens tillväxt.

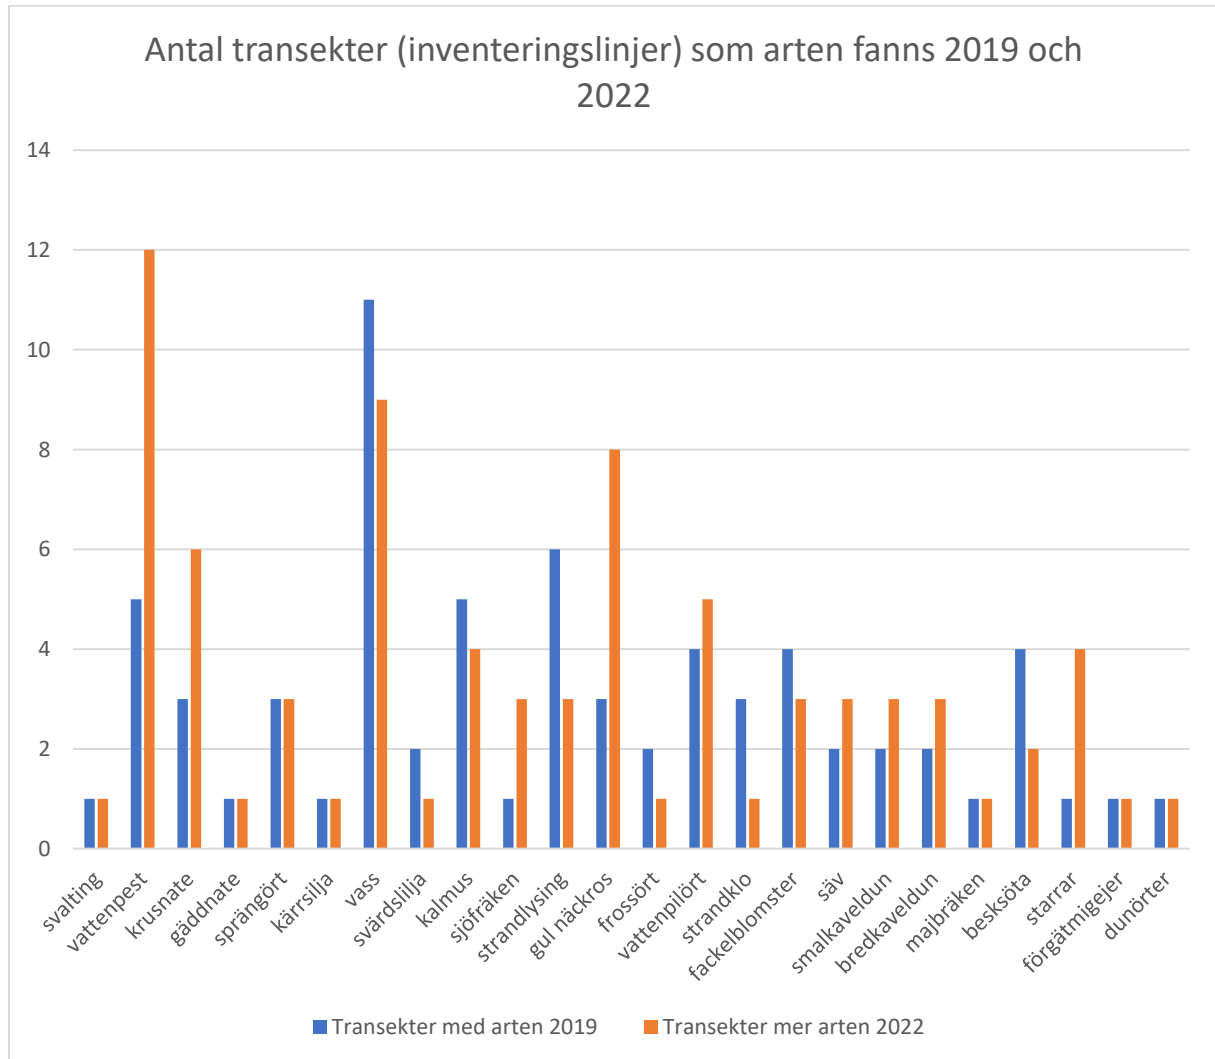
Den största skillnaden mellan 2019 och 2022 års inventering är vattenpestens ökning. 2019 noterades den på 5 av 12 områden 2022 på 12 av 12 områden (figur 5). Samtidigt fanns det 2022 fler transekter med krusnate och gul näckros vilket kan förvåna men troligen klarar dessa arter av konkurrensen med vattenpest bättre än andra arter. Sjöfräken och vattenpilört fanns också i fler linjer än 2019. Både dessa bör också klara konkurrensen med vattenpest på ett bra sätt. Högre arter såsom vass, kalmus och strandlysing fanns i färre linjer vilket kan indikera att näringen minskat. Det var totalt sett fler arter 2022. Sammantaget såg det bättre ut 2022 än 2019 om man ska jämföra de tillgängliga data, som för 2019 endast omfattar hämtade rådata från SLU databas.

Figur 5. Skillnader/likheter mellan 2019 och 2022 års inventering. Från SLU:s miljödatabas 2019 och inventeringen C-J Natur 2022.
